Xwinch

Řeč je o navijácích, co si vybrat a hlavně proč

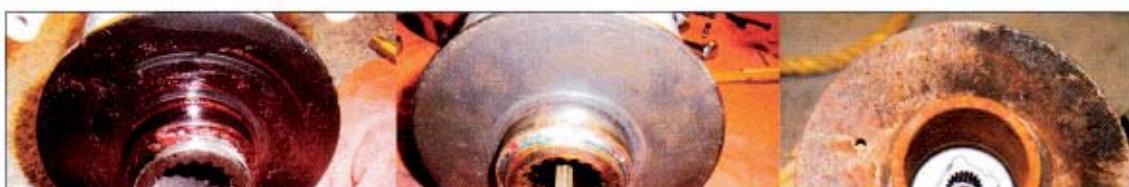
Obr. 1 Bubny: 1 - Xwinch, 2 - „čína“, 3 - Warn

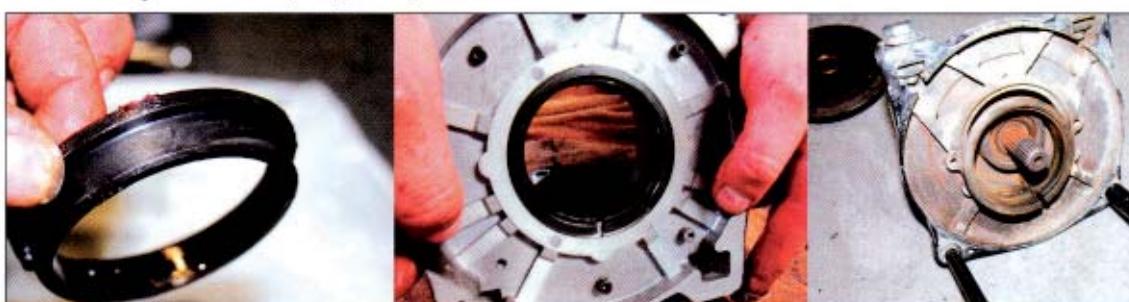
Rozdíl je u této „číny“ patrný hned při rozebrání. Uložení bubenu v plastových ložiskách, ta jsou na obvodu proříznuta a proříznutím se usazují do výkroje v hliníkovém obalu navijáku. Výkroj má zabránit jejich protáčení, ovšem ložisko má příliš velkou vůli

a dochází k jeho malému pohybu v hliníkovém obalu, opotřebení ložiska je tedy oboustranné. Hlavní pohonné hřídel je uložený do kluzného broncového ložiska. Mezi bubenem a motorem chybí těsnění bránící vnikání nečistot do převodovky, motoru a brzdy. Elektromotor má, oproti navijáku Xwinch, slabou izolační vrstvu na vinuti. Převodovka má sice seřizovatelné axiální vůle, ale vypadá kládáním několika vrstvami papírového těsnění.

Obr. 2 Kluzná ložiska bubenů: 1 - Xwinch, 2 - „čína“, 3 - Warn

Jdeme dál. Po vydání bubnu mě nemile překvapila absence jakéhokoli zatěsnění, bylo tedy hned jasné, kudy do motoru vnikala voda, samotné foto napoví víc. Uložení bubnu je řešeno stejně jako u čínského navijáku plastovými kluznými ložisky, zde též dělenými. Naštěstí je jejich vnější rozměr dostatečně přesný, aby nedocházelo k pohybu v obalu navijáku a neodíral se tak oboustranně. Absence těsnění mezi bubenem a obalem navijáku, tedy možnosti vnikání nečistot, se na ložisku rádně podepsala vytvořením 1,5mm vůle na buben.

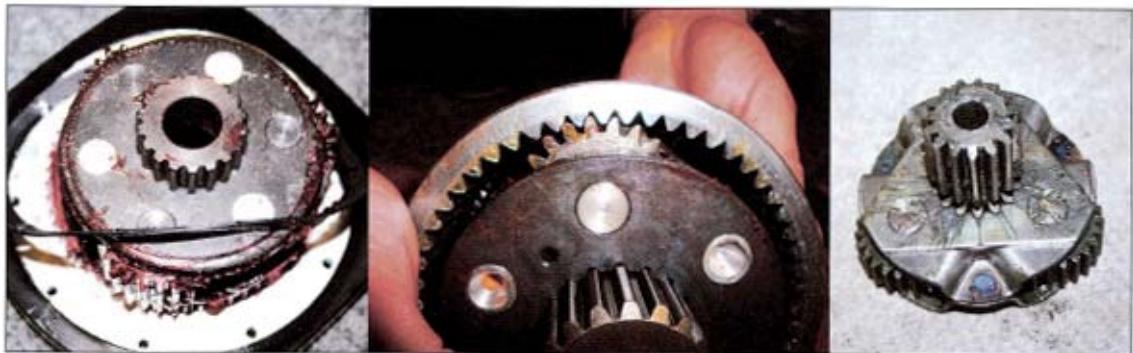
Obr. 3 Převodovky: 1 - Xwinch, 2 - „čína“, 3 - Warn

Převodovka u Warnu je oproti čínským navijákům řešená jinak. Ozubená kola jsou v navijáku Warn usazena do profilovaného plechu, kromě nejtěžšího převodu, který je v silném neprofilovaném plechu, u „číny“ i Xwinche jsou ozubená kola v plechu tloušťky 3 mm, a to všechny tři řady převodovky.

Tady si Číňané ulehčili práci s modelováním plechu a použili nejjednodušší způsob, tedy rovný silný plech pro docílení pevnosti, které se dá docílit profilováním slabého plechu. Bohužel je tímto převodové ústrojí výrazně těžší a tato hmotnost na ozubených převodech má podíl na rychlosti roztáčení motoru a na jeho

prvotním proudovém odběru. Při roztočení motoru navijáku s napnutým lanem může dojít k zpomalenému roztáčení než u Warnu a tím i k většímu zatížení motoru. Větší hmotnost převodovky má pak za následek i větší hlučnost čínských navijáků.

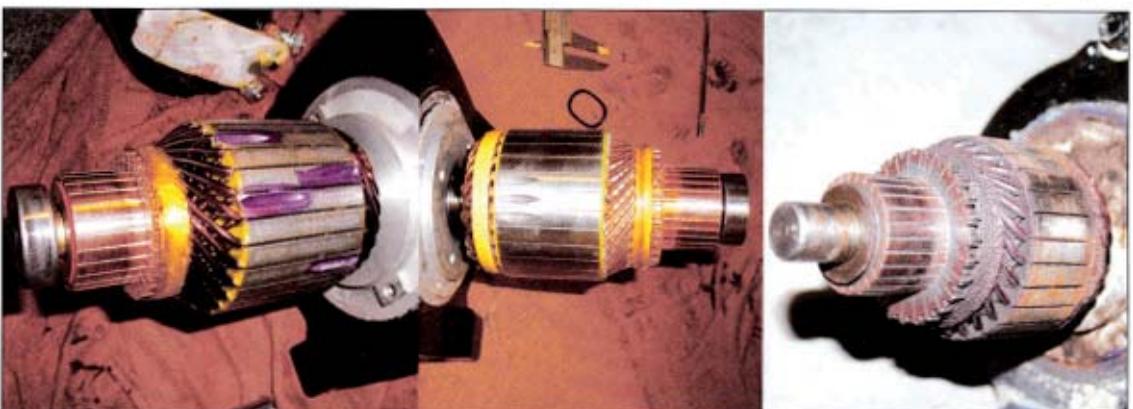
Obr. 4 Rotory: 1 - Xwinch, 2 - „čína“, 3 - Warn (bez vyvážení)

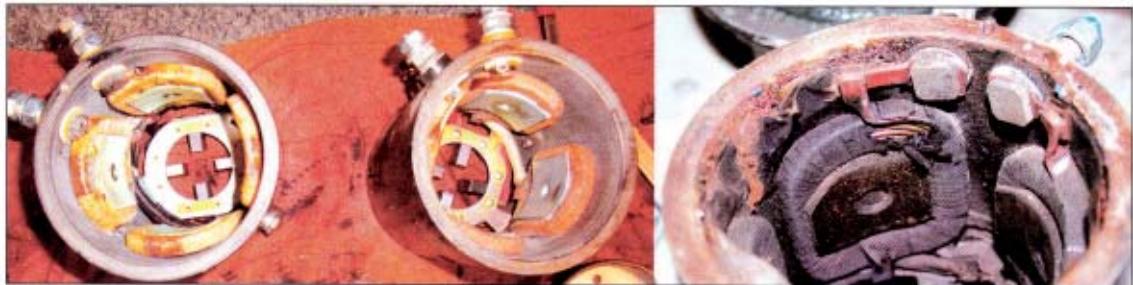
Dostal se ke mně – po několika letech montáže na offroadovém vozidle, kde byl poměrně málo využívaný – bohužel se shořelým motorem, resp. poškozenou izolací statorového vinutí.

Již při demontáži motoru mne zaujalo, že obdobně jako čínské navijáky není motor nijak utěsněný, je ovšem pravda, že víko motoru je přesně lícované a pravděpodobnost vniku vody je minimální. Ale po rozebrání motoru se voda (vlhkost) ukázala jako hlavní příčina poškození motoru.

Voda vnikající do motoru, resp. vlhkost, při ohřátí zplynuje a jako pára se dostane všude. Následná koroze na vnitřním ocelovém pláště, která při svém vzniku rozpíná kovový materiál, poškodila izolaci vinutí. Přičteme-li k tomu přehřívání navijáku přetěžováním, je skoro 100% jistota, že k poškození dojde. Navíc je rotor motoru uložen ve viku pouze do kluzného ložiska, které má díky vnikání nečistot velkou vůli.

Obr. 5 Statorové vinutí: 1 - Xwinch, 2 - „čína“, 3 - Warn

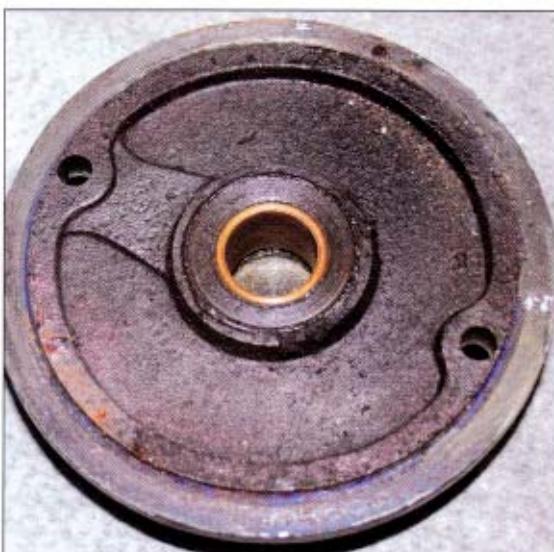
Obr. 6 Kluzné ložisko motoru u navijáku Warn
